ANEXO 1

EJECUCIÓN POMCH RÍO LAS CEIBAS, VIGENCIA 2021

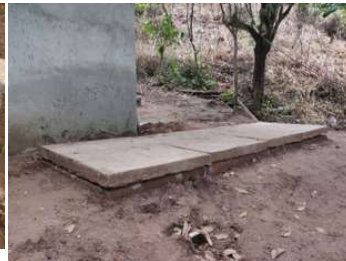
Con el fin de reducir la contaminación de las fuentes hídricas afluentes del río Las Ceibas, en desarrollo del contrato 050 de 2020 se construyeron 5 baterías sanitarias con sistema séptico y campo de infiltración, 3 en la vereda Canoas, 1 en Primavera y 1 en San Bartolo. De igual forma, mediante contrato 183 de 2020 se construyeron 15 baterías sanitarias con su respectivo sistema séptico, que cuenta con cajilla de inspección, trampa de grasas y sistema de tratamiento, este último con tres compartimientos, los dos primeros realizan la función de pozo séptico donde se decantan los sólidos más pesados y el tercero es el filtro anaerobio de flujo ascendente, allí se realiza el proceso biológico con remoción hasta del 80% de la contaminación.

Sistema de Tratamiento
vereda El Vergel

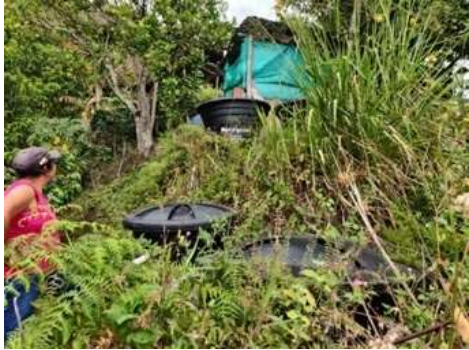
Objetivo de la visita	Descripción	Registro Fotográfico
Seguimiento al funcionamiento de los SMTA.	Inspección a trampas de pulpas, reactores (hidrolíticos y metanogénicos) y recámaras dosificadoras.

<p data-bbox="1019 604 1273 632">SMTA vereda Chapuro,</p>
Seguimiento a los vertimientos generados por las actividades pecuarias desarrolladas en el área de la cuenca.	Inspección de las instalaciones de producción y recomendaciones sobre el manejo de vertimientos.	  <p data-bbox="922 1052 1370 1073">Cría y sacrificio de pollos vereda El Vergel</p>

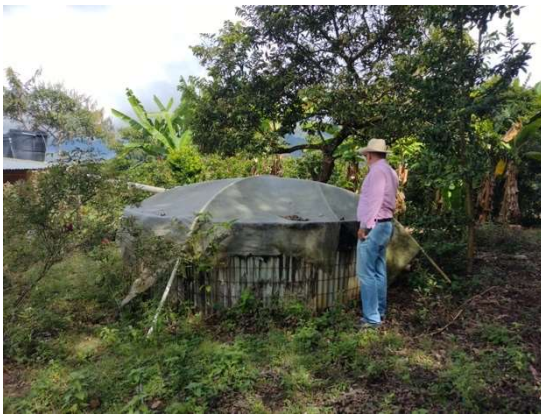
Tanque australiano usado como almacenamiento de aguas lluvias- Luis Murcia vereda Chapuro

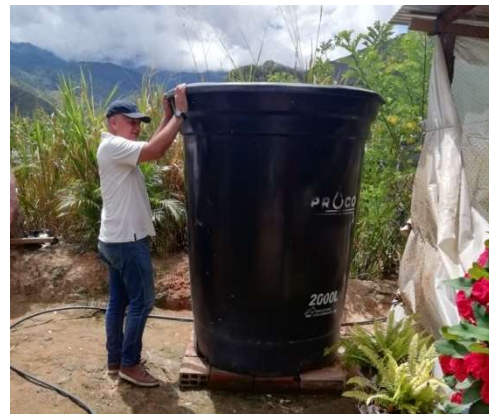
Tanque de almacenamiento de 2000L – Hermes Sunce – vereda Vergel

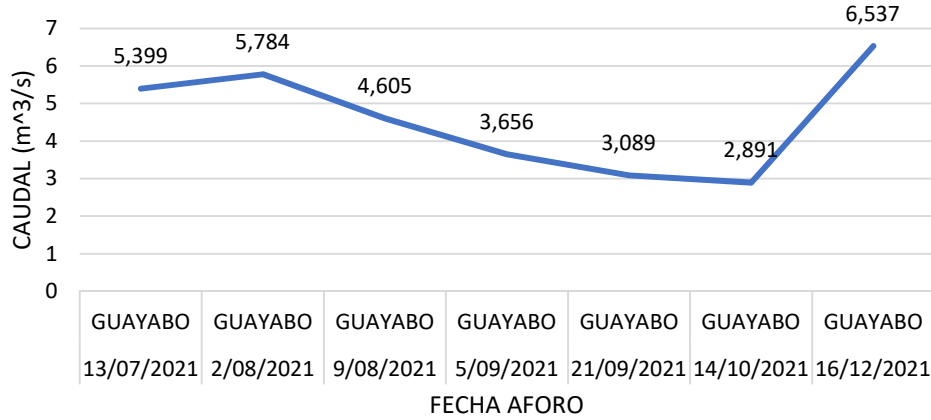
Gráfico 1: Caudal antes de la bocatoma el guayabo

Para determinar la fórmula del caudal del río Las Ceibas en los diferentes puntos donde se presentan sensores de la red de monitoreo hidrometeorológico de alerta y alarma automatizada en la cuenca del río Las Ceibas– RIMAC, se realizaron aforos antes de la bocatoma del Guayabo, puente Lindosa, puente El Batán y Micos, de igual forma se aforaron las 5 subcuencas principales del río Las Ceibas, para monitoreo de los caudales de las fuentes hídricas; con los resultados que se describen en los siguientes gráficos:

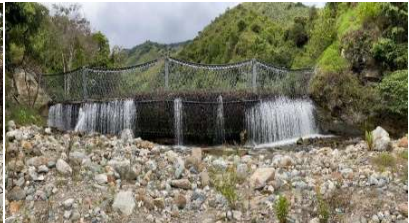
Se contrató la construcción de la barrera dinámica de retención de detritos sobre el cauce de la quebrada Los Micos, de igual forma se realizó seguimiento al buen funcionamiento de las mallas dinámicas de retención de detritos sobre el cauce de la quebrada Motilón, sobre el Km 18 y Km 38, las cuales están represando material vegetal y sedimentos finos.

Malla sobre la quebrada Motilón

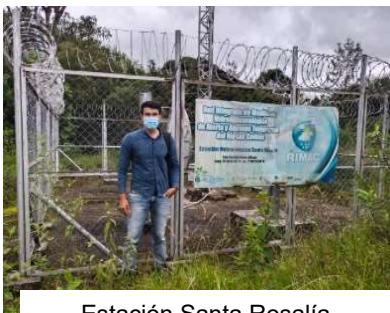
Estación Santa Rosalía

Para garantizar el buen funcionamiento de la RIMAC, se realizan mantenimientos y limpiezas mensuales con el fin de conservar y garantizar el buen funcionamiento de los equipos de las estaciones hidrometeorológicas y meteorológicas.
